## Малки компоненти. Голямо въздействие.

Окабеляване на фотоволтаични инсталации – Ключови фактори за успешна дългогодишна надеждност

## Окабеляване на фотоволтаични системи – Не можете да управлявате неизвестното

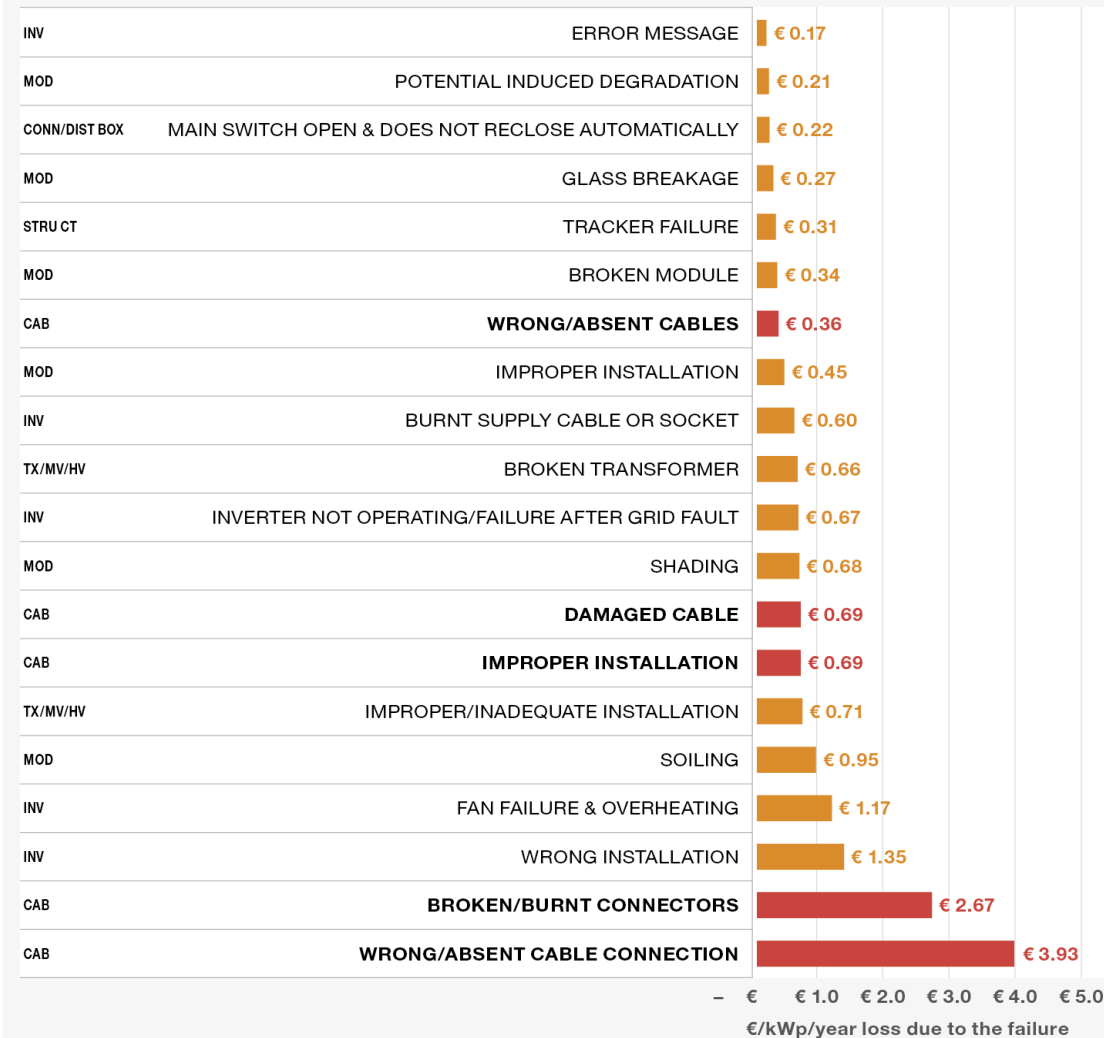
#### Top 20 technical failures

- CPN (номер на приоритет на разходите) = базиран на разходите режим на отказ и анализ на ефектите (FMEA)
- Методът е приложен към база данни от >1 милион документирани твърдения за неизправност (емпирични и статистически)
- Технически повреди/рискове и тяхното икономическо въздействие поради престой и/или загуба на мощност и разходи за ремонт/замяна
- Индикация за икономическия риск (средно) на конкретен технически риск

Кабел и конектор с огромно финансово въздействие  
-Евро/kWp/година загуба поради повреда

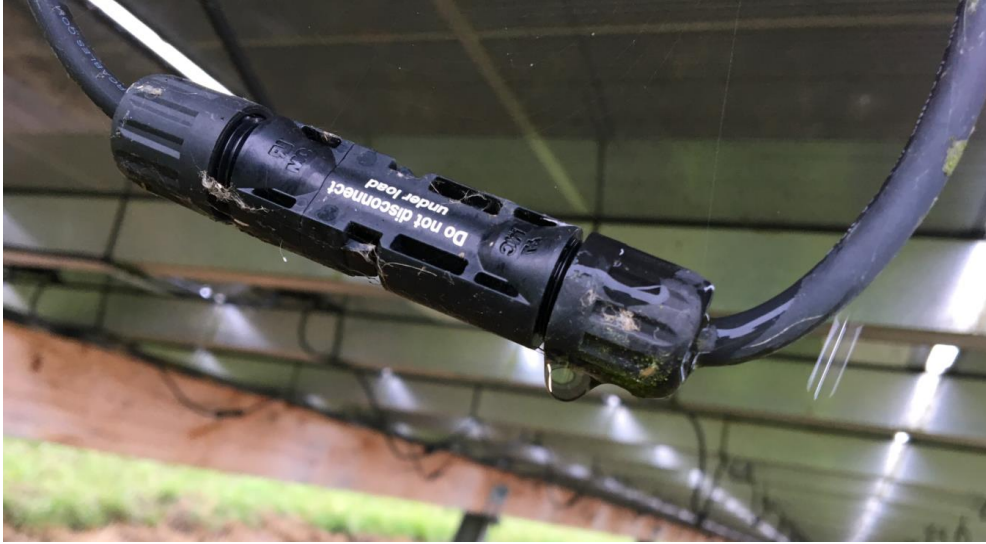
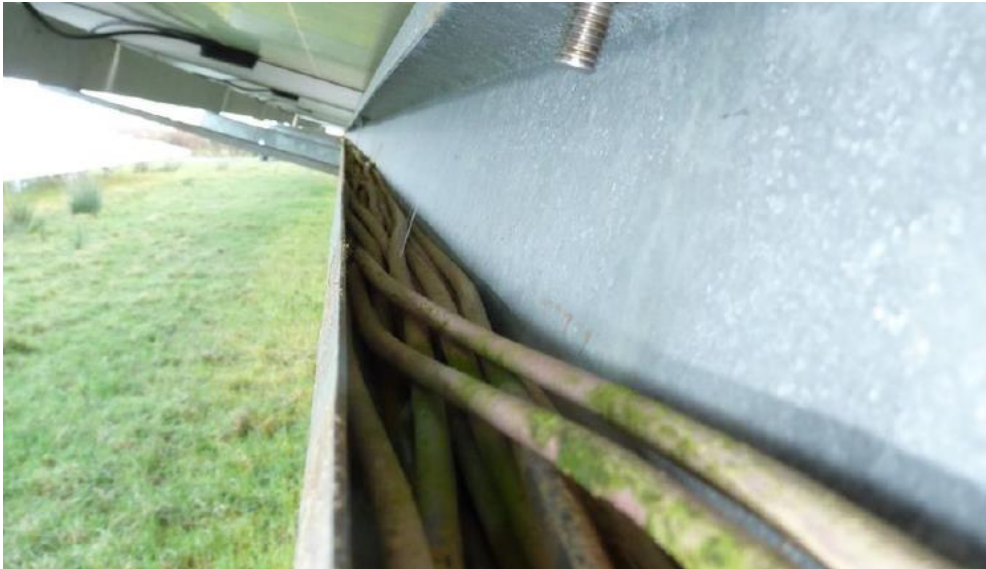
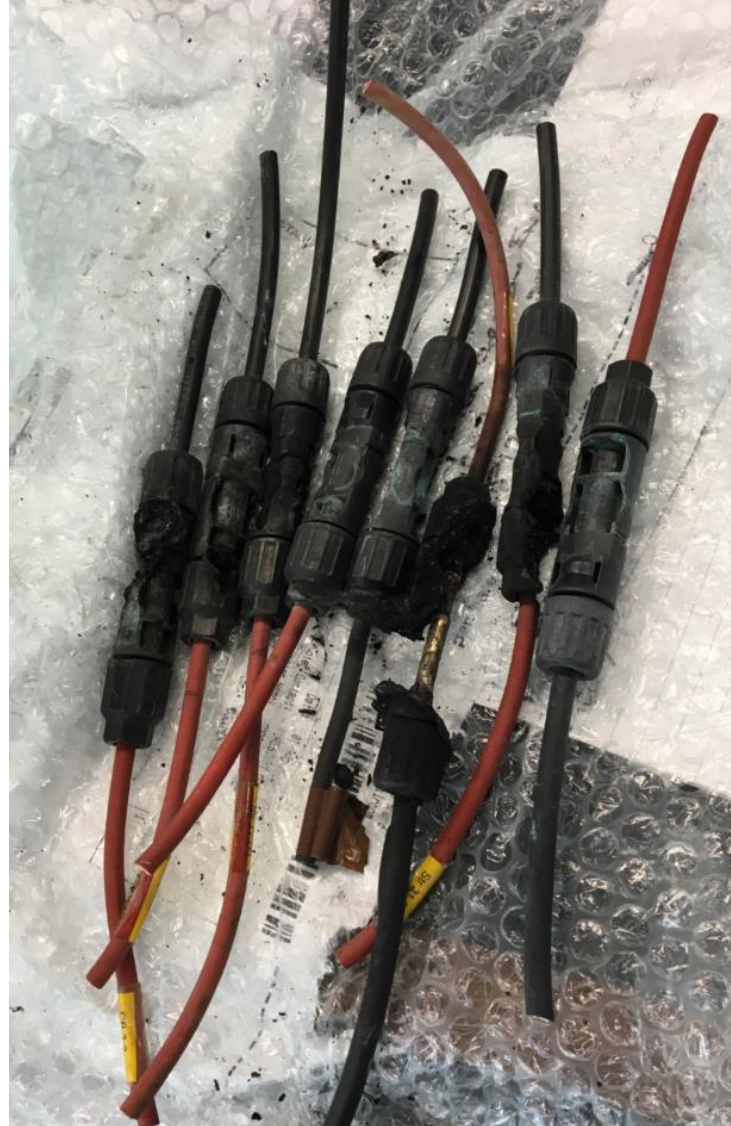
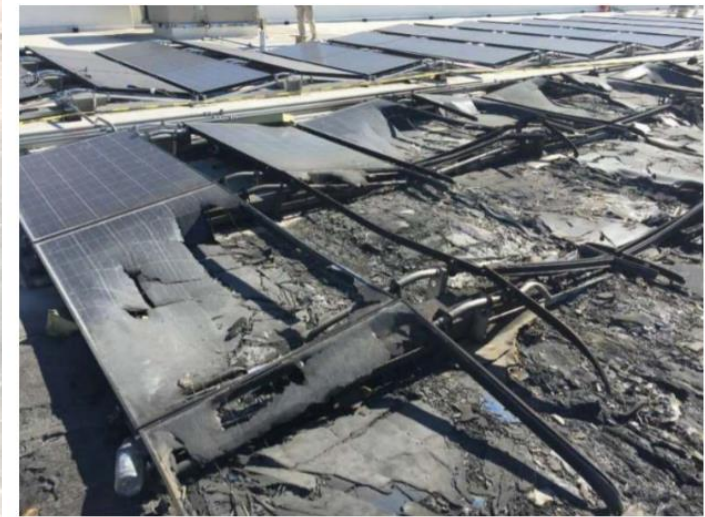
After reviewing the damage caused by fires, Walmart said in some instances it appeared Tesla personnel made cable connections using connectors that were not compatible.

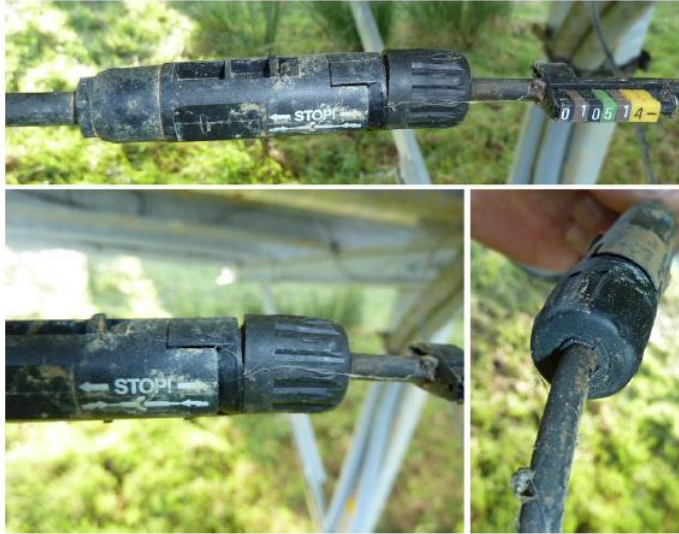
Fig. 4-7: string connector on negative pole of string 0105-14

The Sunbolts-compatible connectors of the string (homerun) cables were often found to be assembled in an inappropriate manner:

The cable gland nuts of many connectors were found damaged, obviously because pliers were used for tightening, rather than the appropriate wrench tool with torque control (Mfgr. P/N: 112G0-003344-R1). The nuts were often seen skew on their threads leading to irregular compression of the inner gasket.

Many string connectors could easily be turned by hand on the string cable which suggests that the type of gasket and its compressing cage was not chosen according to the outer cable diameter.

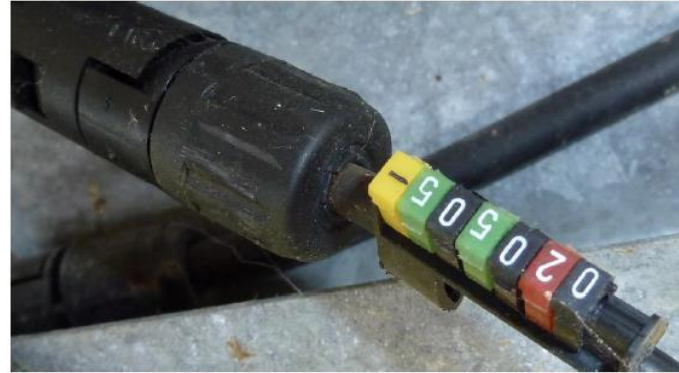
Fig. 4-14: string connector on negative pole of string 0205-05

Again, the Sunbolts-compatible connectors of the string (homerun) cables were often found to be assembled in an inappropriate manner with damaged or skewed nuts und easily turnable by hand:

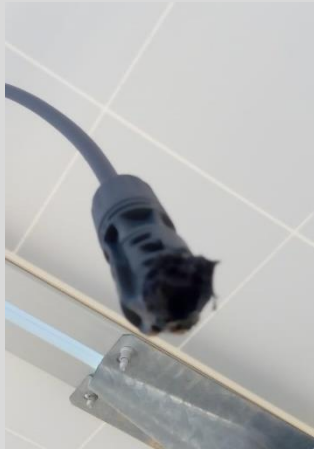
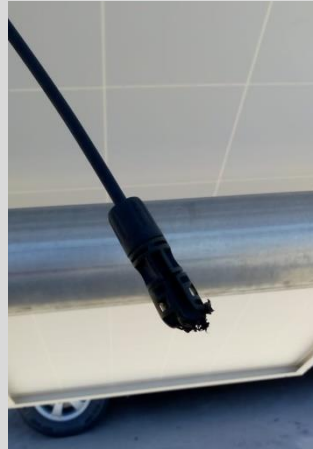
### Модел на повреда

- Счупени/изгорели конектори (няколко на седмица)
- Ниско напрежение в инвертора, причинено от конектори

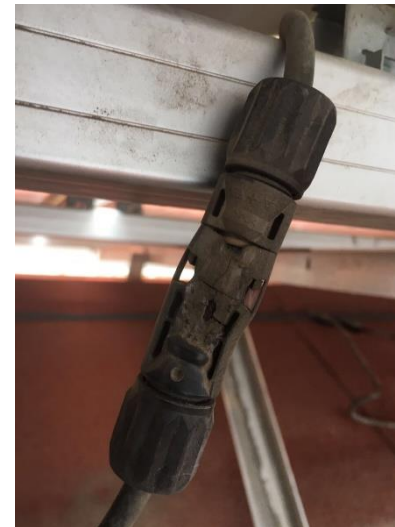
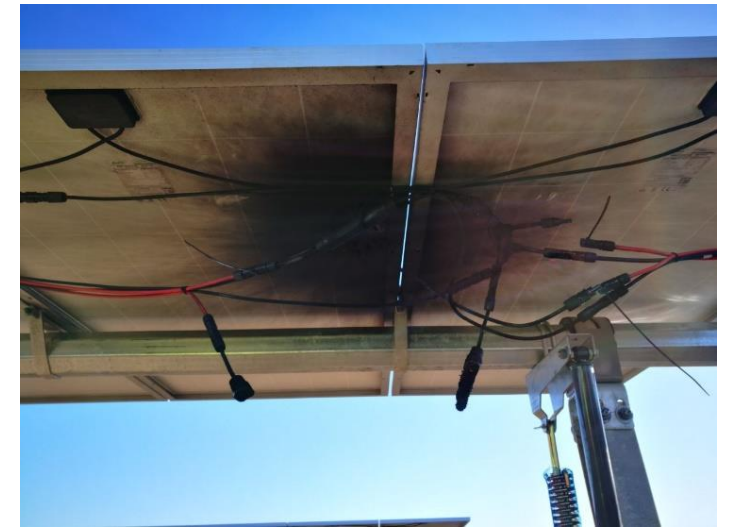
## Повреди във фотоволтаичните системи – Повреда на конектора поради кръстосано свързване

**100MW система - 3 112 панела са засегнати досега**

Няма физически щети, но висока температура

Механични повреди, но електропроводими с висока температура

Повреда на струната поради напълно нарушена механична и електрическа връзка

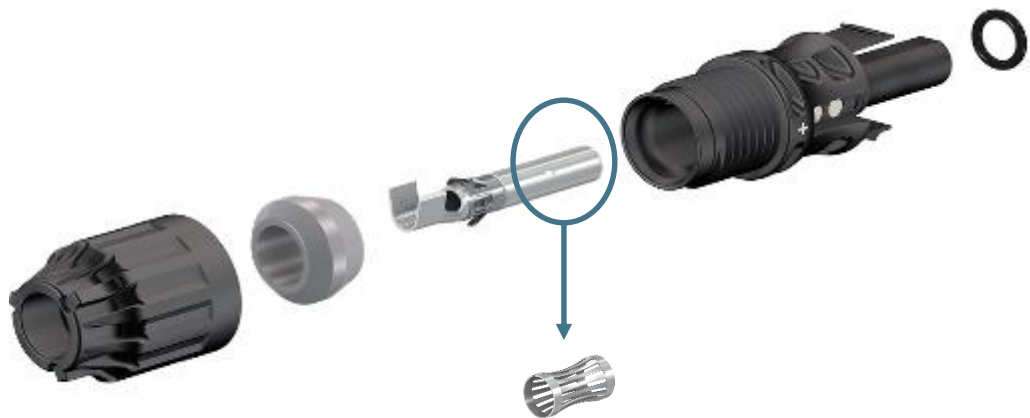
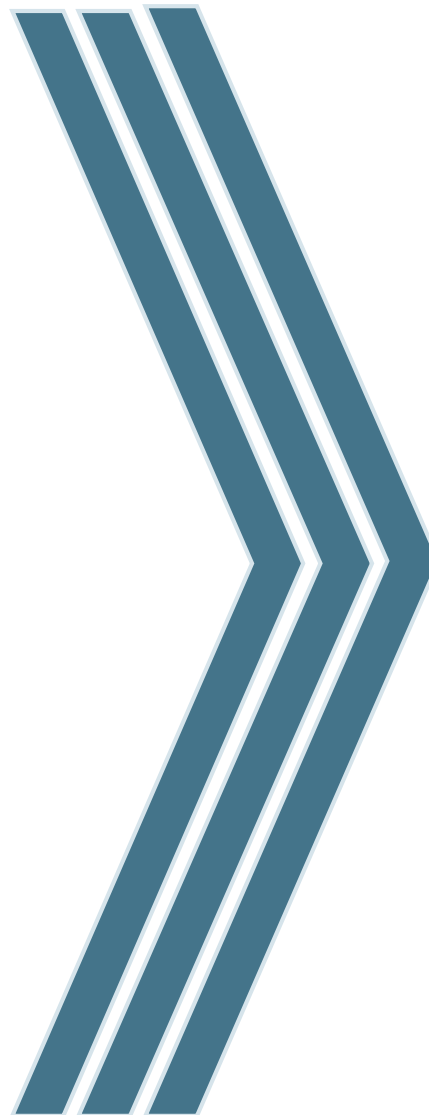
# 1) Качество на компонента - Stäubli технология: MULTILAM

**MC4**(Технология MULTILAM)

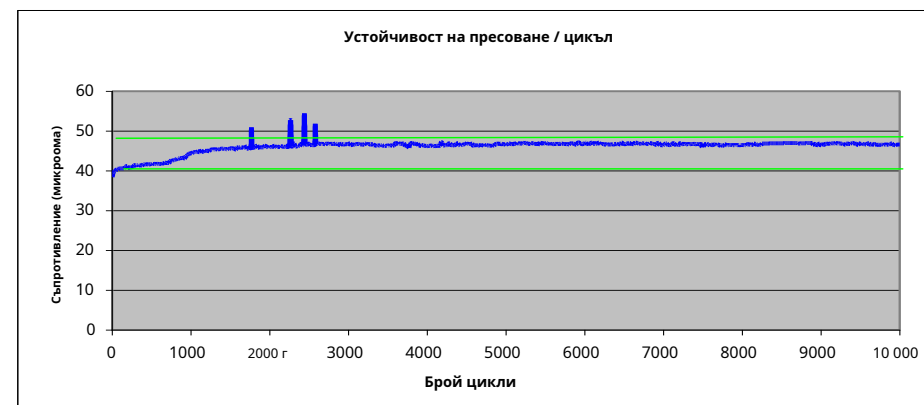
# 1) Качество на компонента – Контактна резистентност: Лабораторни резултати

Тестова настройка

Резултат от тест

**10'000 цикъла, представляващи ~ 20 години!**

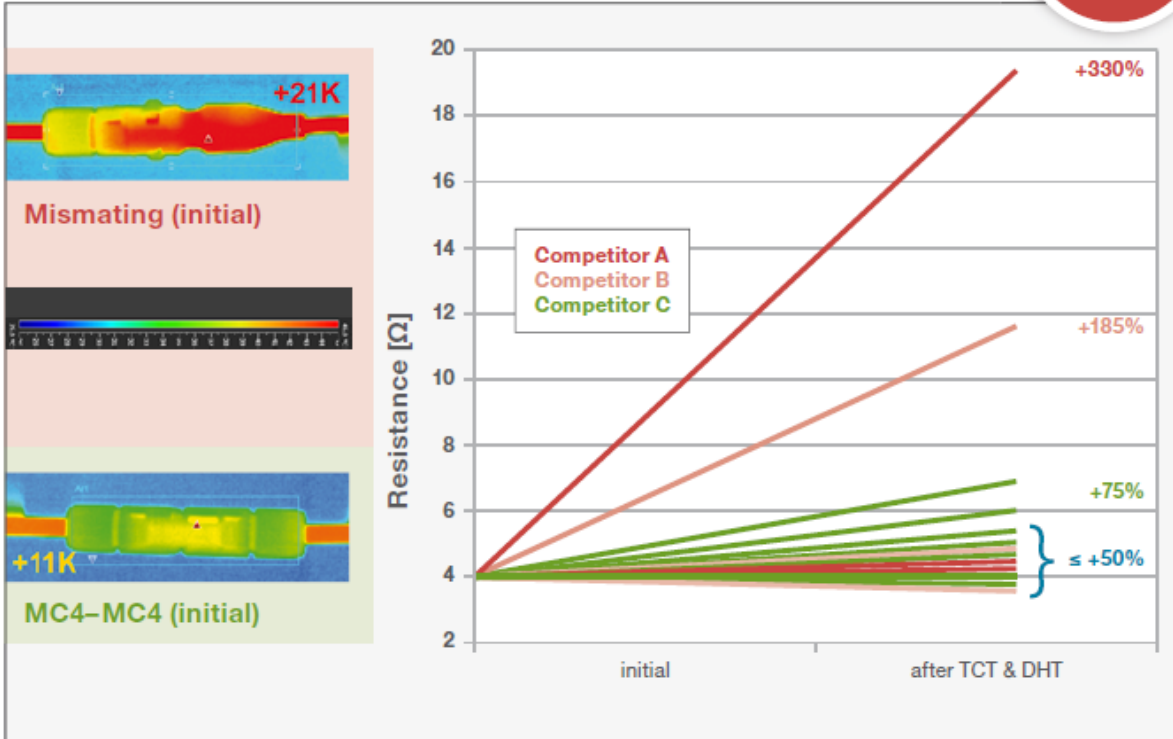
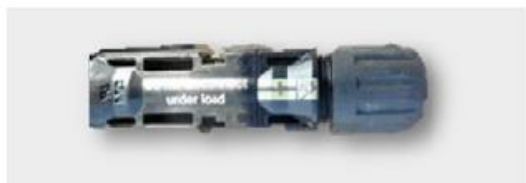
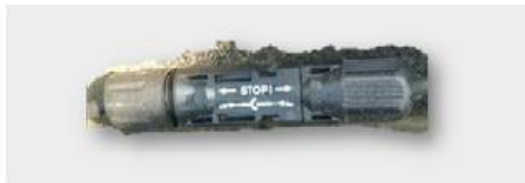
## 2) Монтаж-Кръстосана връзка

### Първоначални измервания и след TCT/DHT

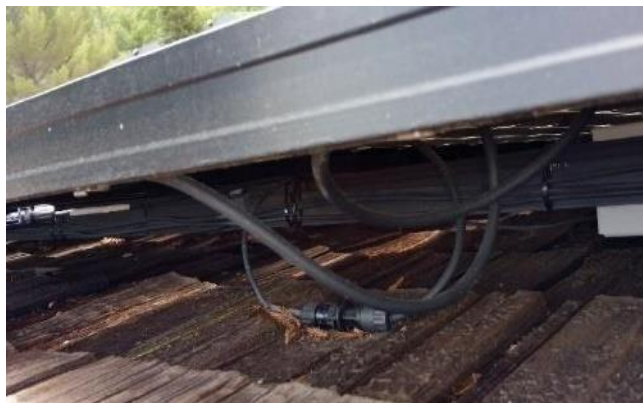
Директно поставени конектори/кабели на покрива или земната повърхност

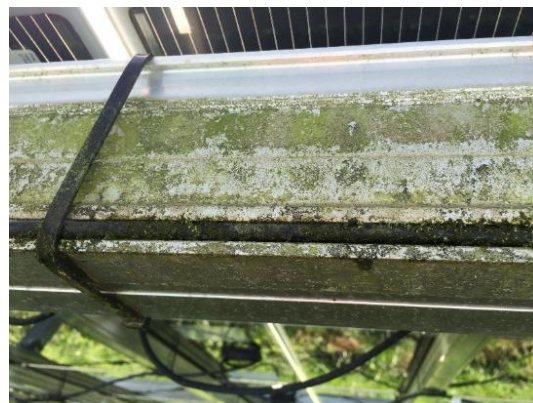
Кабелът е постоянно изложен да поливам

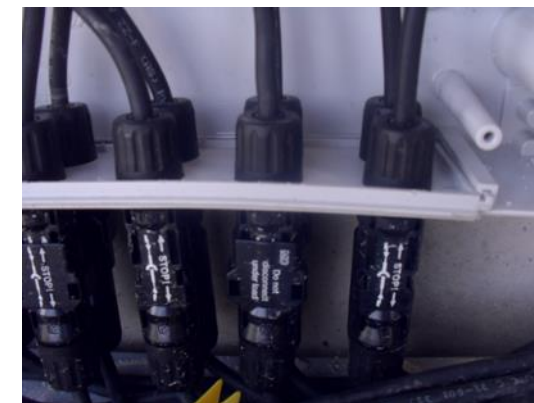
Грешка при избора на продукт и конфигурация

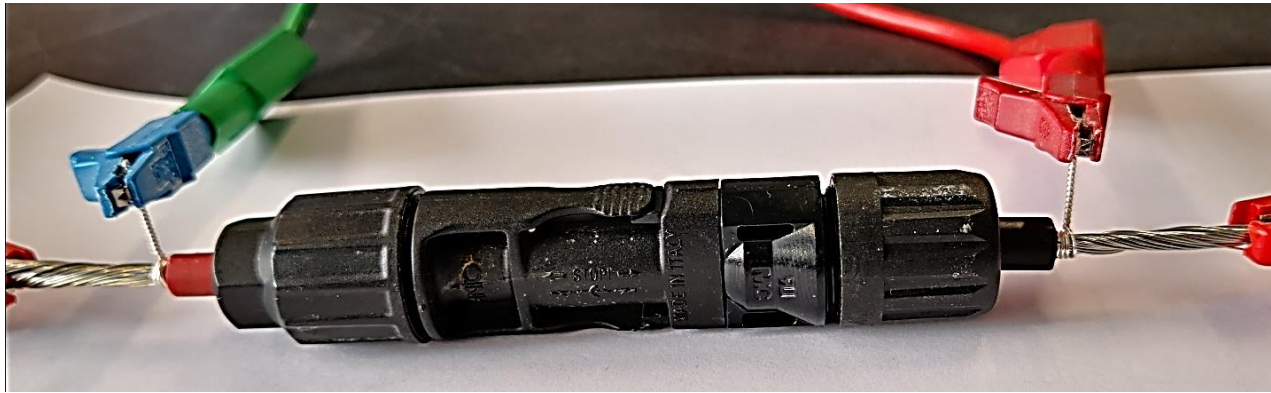
Лабораторни изследвания:

Връзки 5 години след въвеждане в експлоатация

Изоляционно съпротивление

$R > 400 \text{ M}\Omega$

Оригинал x Оригинал  $\emptyset$  **1660,00 M $\Omega$**

Кръстосана връзка  $\emptyset$  **0,06 M $\Omega$**

Контактно съпротивление

$R \emptyset 530 \mu\Omega$

Оригинал x Оригинал  $\emptyset$  **532  $\mu\Omega$**

Кръстосана връзка  $\emptyset$  **6841  $\mu\Omega$**
